## VERVANGEN BLADDEREND MULTIPLEXPANEEL

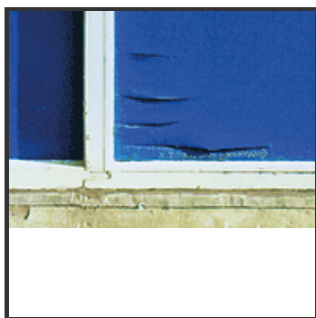
**Verschijnsel:** in de pui heeft de houten puivulling van schroten of het paneel van multiplex kale, zachte en rotte plekken of is het paneel plaatselijk afgebladderd, veelal vanaf de onderkant of de zijkant.

**Oorzaken:** kale en rotte plekken zijn een gevolg van achterstallig schilderwerk, waardoor het hout door het ingedrongen vocht gaat rotten.

Het multiplex paneel bestaat uit enkele dunne lagen hout die kruislings op elkaar zijn gelijmd. Tijdens de productie heeft er geen goede verlijming van deze lagen plaats gevonden.

Ook zijn de uiteinden van de multiplexplaat na het op maat zagen onvoldoende behandeld, waardoor ze daar extra kwetsbaar geworden zijn voor het inwerken van vocht.

Door het indringen van vocht gaat de toplaag van het multiplex bladderen en laat deze op den duur los.

**Maatregelen:** vervangen van het paneel, inclusief isoleren en gronden van de sponningen in de pui.

**Bijzonderheden:** bij oudere gebouwen is het raadzaam om bij het vervangen van de beschadigde puivulling tegelijkertijd isolatie aan te brengen.
