## HERSTELLEN VOCHTPLEK OP BINNENWAND, DOOR OPTREKKEND VOCHT

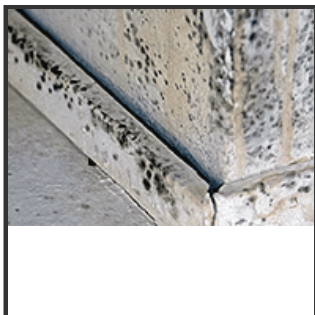
**Verschijsel:** plaatselijk zijn vochtplekken zichtbaar op de binnenwand tot 1 m hoogte vanaf de begane grond.

**Oorzaken:** het boven de begane grond liggend metselwerk zuigt het grond- en oppervlaktewater omhoog uit het metselwerk dat onder het maaiveld ligt.

**Maatregelen:** injecteren van een horizontale waterafsluitende laag van hars- of cementmortel in het metselwerk direct onder de onderzijde van de begane grondvloer. Injecteren met thermo-injectiesysteem door op plintheogte boren van gaten (onder 45°), vervolgens wand uitdrogen en daarna drukloos injecteren en de gaten weer dichtzetten. Injecteren gebeurt over de volle lengte en dikte van de wand. Houten vloer open maken voor het injecteren onder de balklaag en daarna weer herstellen. Kosten zijn inclusief vervangen van maximaal 40% van de houten vloerdelen.
