## HERSTELLEN VOCHTPLEK BOVEN TEGELWERK

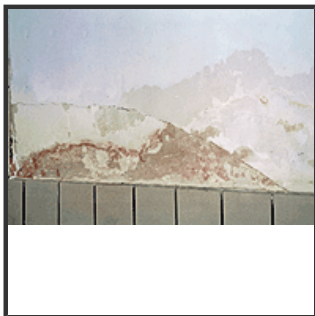
**Verschijsel:** plaatselijk zijn op de binnenwand boven de lambrisering van het tegelwerk vochtplekken te zien. De binnenwand heeft aan de andere zijde een natte cel.

**Oorzaken:** doordat de natte cel achter de binnenwand wordt gebruikt voor douchen of baden, dringt vocht in de binnenwand als het tegelwerk daarvan open voegen heeft en het sauswerk niet goed of met onjuiste verf is uitgevoerd.

Het vocht hoopt zich achter het tegelwerk op en komt aan de bovenzijde van de lambrisering naar buiten, waarbij op den duur de afwerking (zoals behang, beton-emaille, saus- of schilderwerk) loslaat en er schimmels ontstaan.

**Maatregelen:** vervangen van de kitvoeg in de natte cel. Sauswerk, waarbij het bestaande sauswerk plaatselijk wordt verwijderd en er voldoende droogtijd van de bestaande wand wordt aangehouden.
