## HERSTELLEN STUCWERK, BESCHADIGDE HOEK

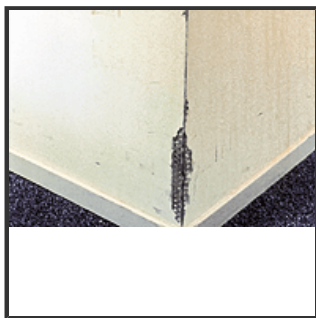
**Versijnsel:** op de hoek is het stucwerk beschadigd tot circa 1,5 m boven de vloer.

**Oorzaken:** de hoek is beschadigd doordat interne transportwagens regelmatig bij het manoeuvreren tegen de hoek zijn gereden of deze hebben geschampt.

**Maatregelen:** herstellen beschadigde hoek door deze met een vuller glad af te werken. Aanbrengen van een metalen hoekbeschermer op de hoeken waar regelmatig transportwagens passeren.

**Bijzonderheden:** het is raadzaam om hoekbeschermers aan te brengen ter voorkoming van herhaling.
