## VERVANGEN TEGEL, GESCHEURD DOOR ROESTENDE LEIDING IN WAND

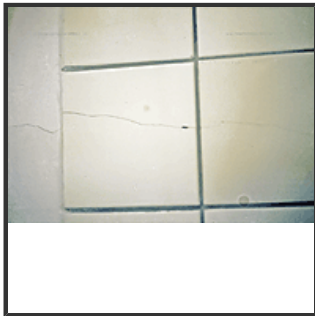
**Verschijsel:** in het tegelwerk loopt een grote scheur dwars door meerdere aaneengesloten tegels heen.

**Oorzaken:** ter plaatse van de scheur is een in de wand weggewerkte metalen leiding gaan roesten en uitzetten, omdat deze onvoldoende behandeld was tegen roestvorming.

Daardoor is de wandafwerking naar buiten gedrukt en is het tegelwerk gaan scheuren.

**Maatregelen:** vervangen van gescheurde tegels door bijpassende tegels uit voorraad. Metalen leiding behandelen door deze vrij te hakken, te ontroesten, te meniën en de binnenwand aan te helen.

**Bijzonderheden:** het is raadzaam om de behandelde metalen leiding met een kunststof folie te omwikkelen, zodat deze zich vrij in de wand kan bewegen.
