## HERSTELLEN VOCHTPLEK BINNENZIJDE GEVEL, DOOR POREUZE BUITENGEVEL

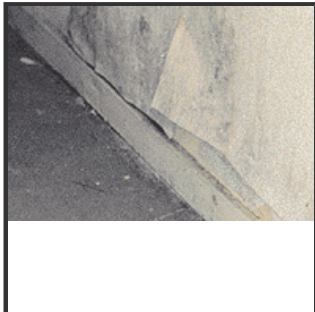
**Verschijnsel:** direct boven de vloer zijn er op verschillende plaatsen vochtplekken te zien aan de binnenzijde van de gemetselde spouwgevel, die veelal op het westen is georiënteerd.

**Oorzaken:** de buitenzijde van de gemetselde gevel, het buitenspouwblad, is poreus, waardoor het gemakkelijk regenwater opneemt. Dit regenwater lekt langs de binnenzijde van het buitenspouwblad naar beneden en blijft op de fundering liggen. De binnenmuur zuigt het vocht omhoog en er ontstaan op verschillende plaatsen vochtplekken.

**Maatregelen:** injecteren van een horizontale waterafsluitende laag van harsmortel of cementmortel in de binnenwand direct onder de onderzijde van de beganegrondvloer. Injecteren gebeurt over de gehele lengte en de volle muurdikte.

Injecteren met thermo-injectiesysteem door op plintheogte boren van gaten (onder 45°), wand uitdrogen en vervolgens drukloos injecteren en de gaten weer dichtmaken. Impregneren van de buitenzijde van de gevel met siloxaan, tot 8 m hoogte.

**Bijzonderheden:** als het regenwater ook in de kruipruimte dringt en er te weinig ventilatie aanwezig is, is het raadzaam om ventilatieroosters in de kruipruimte aan te brengen.
