## HERSTELLEN BESCHADIGDE BITUMINEUZE DAKBEDEKKING

## Omschrijving

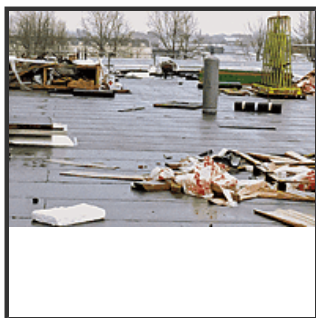
**Verschijnsel:** in de dakbedekking zijn inkepingen, putten of contourafdrukken zichtbaar, veelal direct na het neerzetten of vallen van zware voorwerpen of na verloop van tijd nabij de daktoegang bij intensief belopen.

**Oorzaken:** dakbedekking wordt overbelast door het te zware geconcentreerde gewicht van vallende of geplaatste voorwerpen (puntbelasting) of te intensief gebruik, zonder dat er afdoende voorzorgsmaatregelen zijn genomen.

Veelal ontstaan tijdens het uitvoeren van werkzaamheden of na oneigenlijk gebruik als terras.

**Bijzonderheden:** bij diepe putten of afdrukken ontstaat er een verhoogd risico op lekkage, vooral nabij aansluitingen en overlappen.

**Maatregelen:** plaatselijk herstellen van de beschadigde plekken met gelijksoortig dakbedekkingsmateriaal. Nieuwe toplaag van gelijksoortig materiaal aanbrengen op dakgedeelte met veel beschadigingen.
