## HERSTELLEN METSELWERK, VERTICALE SCHEUR BINNENWAND

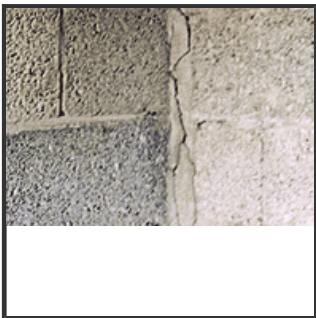
**Verschijsel:** een vanaf de vloer beginnende verticaal lopende scheur in de gemetselde binnenwand.

**Oorzaken:** door het krimpen van de binnenmuren zijn bij het drogen in combinatie met het zich gaan zetten van het gebouw scheuren ontstaan. Naarmate de gemetselde vlakken groter zijn en er geen of weinig dilatatievoegen aangebracht zijn, neemt de kans op het scheuren van het metselwerk toe.

**Maatregelen:** vervangen beschadigd voegwerk door deze uit te hakken en opnieuw te voegen met cementmortel. Aanbrengen dilatatievoeg omvat beschadigde voeg(en) uithakken, schoonmaken, rugvulling aanbrengen en de voeg(en) dichtten met siliconenkit.

**Bijzonderheden:** bij constateren van scheuren is het raadzaam om zo spoedig mogelijk nader onderzoek uit te voeren.
