## HERSTELLEN VOCHTPLEK BINNENZIJDIGE GEVEL, DOOR LEKKAGE DAKGOOT

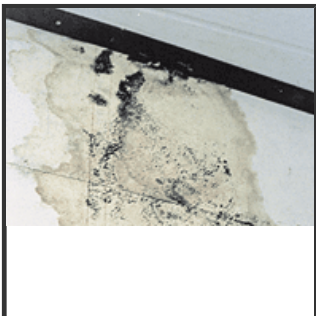
**Verschijsel:** aan de binnenzijde van de gemetselde massieve gevel zonder spouw zijn er plaatselijk vochtplekken direct onder de dakrand zichtbaar.

**Oorzaken:** bij massieve buitenmuren van steens metselwerk ontstaan vochtplekken doordat het vocht door lekkage van de dakgoot of hemelwaterafvoer in het poreuze metselwerk indringt tot en met de binnenwandafwerking.

**Maatregelen:** plaatselijk of geheel vervangen van dakgoot of hemelwaterafvoer bij lekkage.

**Bijzonderheden:** reinigen en impregneren van de gevel is raadzaam na het herstellen van de lekkage. Impregneer- en reinigingskosten zijn gebaseerd op een werkhoogte tot 8 m.
