## VERVANGEN VERROTTE BINNENBETIMMERINGEN LICHTKOEPELS

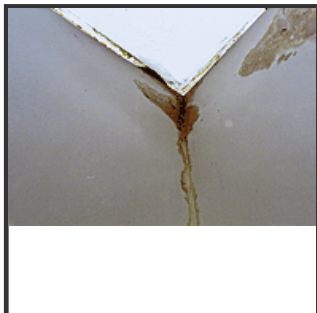
**Verschuifsel:** in de houten binnenbetimmering van de enkelwandige lichtkoepel zijn direct onder de koepel vochtvlekken te zien.

**Oorzaken:** doordat de binnentemperatuur hoger is dan de buitentemperatuur condenseert het binnenvocht tegen de koelere, enkelwandige lichtkoepel.

Dit condens vormt waterdruppels dat achter de betimmering van de lichtkoepel naar beneden loopt, in de houten betimmering trekt en bij verzadiging naar buiten komt en dan vochtvlekken vormt.

**Bijzonderheden:** naarmate de situatie langer voortduurt neemt ook de kans op aantasting van het houten dakbeschot en balklaag toe.

**Maatregelen:** vervangen van de betimmering door een watervaste beplating (WBP), inclusief afschilderen. Vervangen van lichtkoepel door een dubbelwandige lichtkoepel met heldere of opalen lichtdoorlating, voorzien van antidiefstalbeveiliging. Bestaande opstand blijft gehandhaafd.
