## HERSTELLEN BESCHADIGDE SYSTEEMWAND, DOOR DEURKLINK

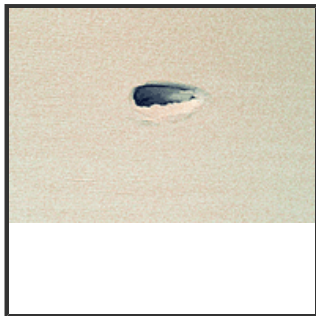
**Verschijnsel:** nabij de binnendeur is de beplating van de systeemwand beschadigd ter hoogte van de deurklink.

**Oorzaken:** het regelmatig tegen de wand slaan van de uitstaande deurklink.

**Maatregelen:** herstellen beschadiging door het gat te dichten met een vuller, verstevigd met kunststof gaas en in dezelfde kleur te sausen.

**Bijzonderheden:** het is raadzaam om een deurstop aan te brengen ter voorkoming van herhaling.
