## VERVANGEN DEFECTE CV-POMP

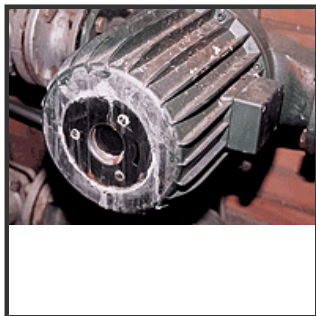
**Verschijnsel:** de inbouwcirculatiepomp vertoont sporen van lekkage en roestvorming. Ook kan er sprake zijn van trillingen, een meer dan normaal geluid en van verbrande staterspellen.

**Oorzaken:** de lekkage en roestvorming ontstaan door slechte afdichtingen en verbindingen. Trillingen, geluid en verbrande staterspellen ontstaan door overbelasting, kortsluiting of slijtage van de lagers en/of asdoorvoering.

**Maatregelen:** vervangen van de inbouwcirculatiepomp, inclusief het in bedrijf stellen van de installatie. Er is uitgegaan van een maximale opvoerhoogte van 6 m. De kosten zijn exclusief de werkschakelaar en elektrische voedingen.
