## VERVANGEN DEFECTE INSTALLATIEKAST

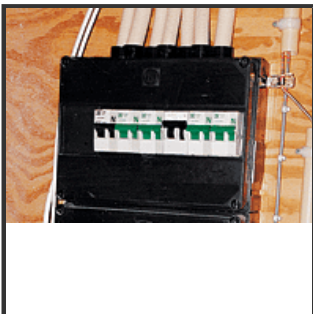
**Verschuiven:** de installatiekast, bestaande uit licht- en krachtgroepen, vertoont verbrandingsverschijnselen of beschadigingen.

**Oorzaken:** de installatiekast is oververhit of overbelast, waarbij ook kortsluiting kan optreden. Tevens kan er sprake zijn van veroudering, mechanische beschadiging of verkeerde montage.

**Maatregelen:** vervangen van de lichtgroepenkast inclusief aardlek-automaat, installatie-automaten en beltransformator. Vervangen van krachtgroepenkast inclusief installatie-automaten.
