## VERVANGEN VOCHTIGE STUCLAAG KELDERWAND

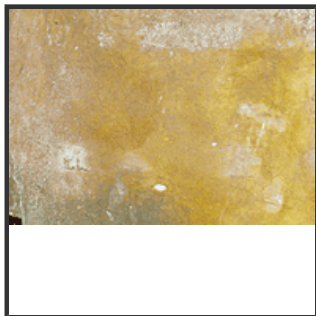
**Verschijsel:** de stuc laag op de kelderwand van metselwerk vertoont over het hele oppervlak vochtplekken en is plaatselijk beschadigd of afgebrokkeld.

**Oorzaken:** de poreuze mortel van de voegen van de gemetselde kelderwand heeft vocht opgenomen, waarna het vocht veelal in combinatie met de uitbloei van zouten op het stucwerk heeft ingewerkt.

**Maatregelen:** aanbrengen van een dichtingslaag, bestaande uit een waterafdichtend hydraulisch gebonden mortel, waarop een ademende stuc laag is aangebracht.

**Bijzonderheden:** deze maatregelen alleen toepassen bij funderingsconstructies zonder verzakking of scheuren.
