## VERVANGEN RAAM MET HOUTROT

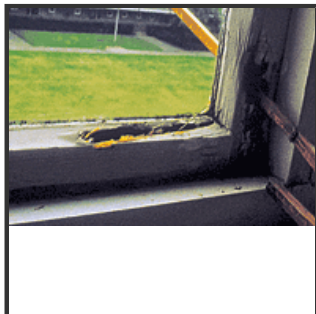
### Afbeeldingen

**Verschijsel:** houten raam heeft een afgeschilferde verflaag, verweerd en kaal hout met zachte en rotte plekken, veelal op het horizontale deel en in de hoeken van het raam.

**Oorzaken:** achterstallig schilderwerk waardoor het raamhout door het vocht gaat rotten. De naden in de hoekverbinding zijn door de werking van het hout losgeraakt waardoor vocht kan indringen.

**Maatregelen:** vervangen van houten raam, inclusief gronden en aanbrengen van tochtprofielen, hang- en sluitwerk en isolerende beglazing. Kosten gebaseerd op houtsoort meranti.

**Bijzonderheden:** eventueel kan bij kleinere plekken met houtrot volstaan worden met uithakken en vullen met 2-componenten kunststof.
