## HERSTELLEN BESCHADIGD STUCWERK MET BEHANG

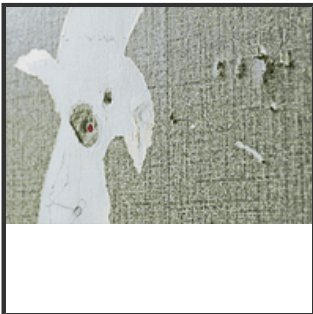
**Verschijsel:** ter plaatse van bevestigingen in de binnenwand zoals spijkers, schroeven en pluggen is het stucwerk beschadigd. Meestal bolt ook het behang bij het bevestigingspunt op of scheurt het behang in.

**Oorzaken:** doordat het stucwerk traditioneel aangebracht is met een stucmortel van zand, kalk en een beetje cement (grove kalk), gaat de stuc laag na zo'n 20 tot 30 jaar verzanden, verpulveren en loslaten van de ondergrond. Door het boren voor pluggaten en het inslaan van spijkers of door het ruw verwijderen daarvan, laat dit stucwerk sneller los. Het verpulverde stucwerk zakt achter het behang waardoor het behang gaat opbollen en inscheuren.

**Maatregelen:** verwijderen bestaand behang door stomen en/of afsteken. Plaatselijk of geheel vervangen van het loszittende stucwerk. Aanbrengen behang.

**Bijzonderheden:** deze schade komt hoofdzakelijk voor in de woningbouw van de jaren zestig. Het is raadzaam om het stucwerk volledig te vervangen omdat het stucwerk al aan het verzanden en verpulveren is en op den duur geheel zal loslaten van de binnenwand.
