## VERVANGEN DEFECTE WEERSAFHANKELIJKE REGELAAR

### Omschrijving

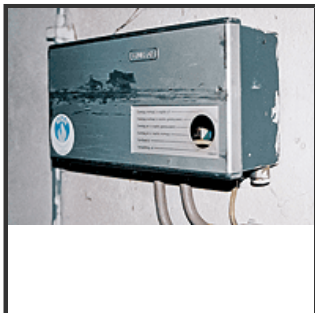
**Verschijnsel:** de regelaar functioneert totaal niet meer of er zijn één of meer regelfuncties defect. De temperatuurvoeler functioneert niet meer of is gebarsten of beschadigd.

**Oorzaken:** de regelaar en/of temperatuurvoeler functioneert niet meer door veroudering of beschadiging.

**Maatregelen:** vervangen van de regelaar, inclusief het instellen van de stooklijn en het in bedrijf stellen van de regelaar.
