## VERVANGEN DEFECTE TREDEKETTING ROLTRAP

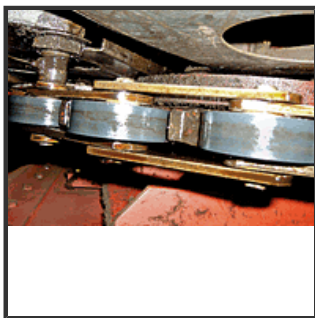
**Verschuivsel:** de traptreden lopen aan tegen de kantplaten. Dit komt doordat de treden niet evenwijdig ten opzichte van elkaar lopen, daardoor lopen deze tegen de inloopkammen aan.

**Oorzaak:** door ongelijke rek in de tredeketting lopen de kettingen niet meer evenwijdig ten opzichte van elkaar. Hierdoor scharen de treden tussen de kettingen. Dit wordt veroorzaakt door slijtage van de ketting of verkeerde instelling van de veerdruk.

**Maatregel:** vervangen van tredeketting.
