## HERSTELLEN LEKKENDE BUITENKRAAN

## Omschrijving

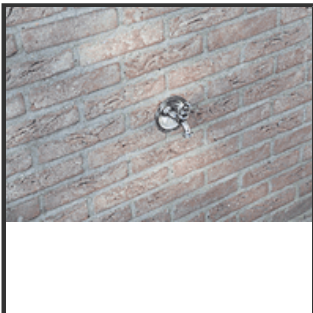
## Afbeeldingen

**Verschijsel:** de buitenkraan vertoont sporen van lekkage. Vaak gaat dit gepaard met aanslag, natte plekken in de gevel of enig water onder de kraan.

**Oorzaken:** de lekkage ontstaat doordat de aansluiting van de kraan op de leiding slecht is gemonteerd of afgedicht, de afdichtingen in de kraan zijn versleten of er is een breuk ontstaan als gevolg van bevriezing.

**Maatregelen:** de kraan opnieuw monteren, de afdichtingen vervangen of de gehele kraan vervangen.
