## REINIGEN VERVUILDE LAMELLEN

## Omschrijving

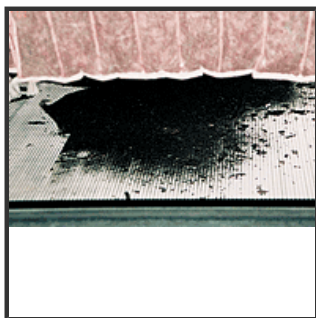
## Afbeeldingen

**Verschijnsel:** in de luchtbehandelingskast zijn de lamellen van de voorverwarmingsbatterij sterk vervuild.

**Oorzaken:** de vervuiling ontstaat door problemen met het luchtfilter. Het luchtfilter is gescheurd of afwezig, heeft een slechte kwaliteit of afdichting. Ook kan het opvulstuk ontbreken.

**Maatregelen:** reiniging van de lamellen van de voorverwarmingsbatterij. De kosten zijn exclusief het vervangen van het luchtfilter en gebruiken van chemische reinigingsmiddelen.
