## VERWIJDEREN WITTE UITSLAG OP METSELWERK

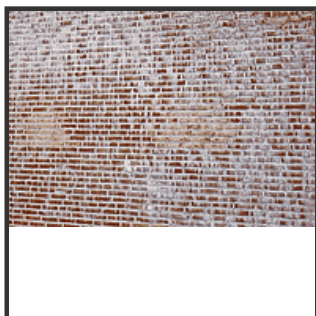
**Verschuiven:** op grotere vlakken van recent gevelmetselwerk is witte (muur)uitslag zichtbaar.

**Oorzaken:** het metselwerk bevat zouten die door vocht oplossen en naar buiten komen. Na verdamping van het vocht blijft het zout als een witte uitslag op de stenen achter.

**Maatregelen:** reinigen van de gevel door een aantal keer (met tussenpozen) met harde borstels de muuruitslag te verwijderen. De restanten reinigen met zure reinigers. Na verwijdering van de uitslag de gevel impregneren of coaten.
