## VERVANGEN DEUR MET HOUTROT

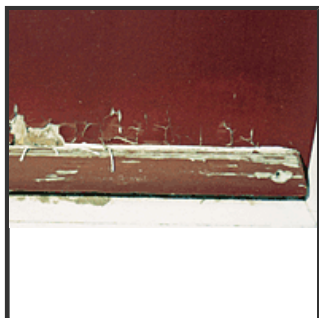
**Verschijsel:** houten deur met een afgeschilferde verflaag, verweerd en kaal hout met zachte en rotte plekken, veelal aan het ondereind.

**Oorzaken:** achterstallig schilderwerk waardoor het hout door het vocht gaat rotten.

**Maatregelen:** vervangen van houten deur, inclusief grondlaag, tochtprofielen, cilinderslot en overig hang- en sluitwerk. Kosten gebaseerd op merbau deur en deurafmeting van 930 x 2.315 mm.

**Bijzonderheden:** de afmetingen van de deur moeten afgestemd zijn op het aanwezige deurkozijn.
