## HERSTELLEN BESCHADIGDE BINNENDEUR

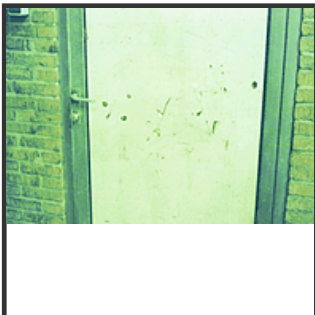
**Versrijnsel:** de binnendeur vertoont beschadigingen en gaten.

**Oorzaken:** beschadigingen zijn veroorzaakt door vandalisme.

**Maatregelen:** de deur over het gehele oppervlak voorzien van een 3 mm dikke kunststof beplating of de gaten vullen met een tweecomponenten vulmiddel, gronden en de deur in zijn geheel aflakken.

**Bijzonderheden:** als de beschadigingen zich aan de onderzijde van de deur bevinden kan het aanbrengen van een schopplaat uitkomst bieden.
