## VERWIJDEREN ROET- EN TEERAFZETTING OP BINNENWAND SCHOORSTEEN

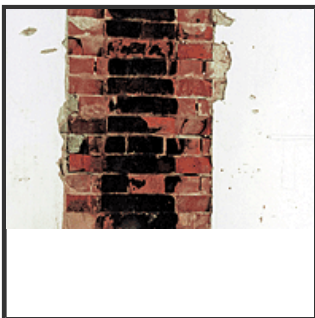
**Verschuiven:** na het verwijderen van het gemetselde schoorsteenkanaal is plaatselijk een door roetaanslag vervuilde binnenwand zichtbaar.

**Oorzaken:** ter plaatse van de verwijderde oude schoorsteen hebben zich op de binnenwand tijdens het gebruik van de schoorsteen roetdeeltjes en roetvet afgezet.

**Maatregelen:** afhakken van het vervuilde oppervlak met licht elektrisch gereedschap, daarna aanhelen van het metselwerk en repareren van het stucwerk.
