## VERVANGEN DEFECTE INBOUWSCHAKELAAR

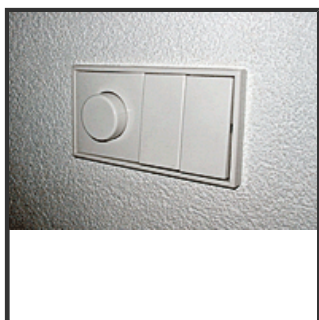
**Verschuiven:** de schakelaar vertoont verbrandingsverschijnselen of beschadigingen of de schakelaar functioneert niet meer.

**Oorzaken:** de schakelaar is oververhit door een slecht contact met interne aangesloten VD-draad en door de hogere temperatuur wordt het verouderingsproces versneld. Tevens kan er sprake zijn van mechanische beschadiging of een onvoldoende schakelmoment.

**Maatregelen:** vervangen van de schakelaar, inclusief opnieuw afstrippen en aansluiten van de VD-draad. Hierbij wordt gebruik gemaakt van de bestaande inbouwdoos. De kosten zijn exclusief het aanpassen van tekeningen of groepenverklaring.
