## VERVANGEN UITGEDRUKTE STENEN, OORZAAK ROESTEND BALK-ANKER

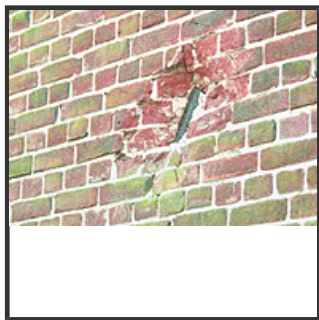
**Versrijnsel:** van een massief gemetselde gevel zijn plaatselijk enkele bakstenen uitgedrukt en beschadigd. Veelal is er dan ook roestend ijzer te zien, dat erachter ligt.

**Oorzaken:** het ijzeren balk-anker, waarmee een houten balklaag met het massieve metselwerk is verankerd, is onvoldoende roestwerend behandeld. Door het indringen van vocht in het metselwerk is het ijzer gaan roesten en uit gaan zetten.

Hierdoor zijn de stenen naar buiten gedrukt en beschadigd.

**Maatregelen:** behandelen balk-anker door deze te ontroesten en roestwerend te behandelen met 2 lagen ijzermerie. Uithakken en vervangen beschadigde stenen, inclusief het voegwerk.
