## VERVANGEN DOORGEROESTE STALEN GEVELPLAAT

## Omschrijving

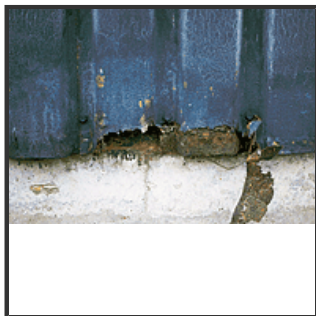
**Verschuiven:** doorgeroeste plekken in stalen gevelbeplating direct boven de bestrating of maaiveld. Veelal met gaten in de beplating.

**Oorzaken:** de onderzijde van de gevelbeplating is door opspattend regenwater van bestrating langdurig vochtig, waardoor het roestproces het staal volledig heeft weggevreten.

**Maatregelen:** vervangen van doorgeroeste gevelplaten, inclusief aansluitingen aan kozijn, randen en hoeken.

**Bijzonderheden:** het is raadzaam om onder de gevelbeplating een borstwering van metselwerk te maken met een minimale hoogte van 500 mm, de bestrating te herleggen of de beplating te verwijderen, zodat de gevelbeplating gevrijwaard is van een langdurig vochtig klimaat.
