## VERWIJDEREN ROETAANSLAG OP KOZIJN

## Omschrijving

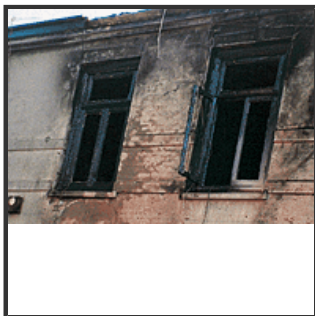
## Afbeeldingen

**Verschijnsel:** het kozijn en de beglazing is plaatselijk of over de gehele oppervlakte vervuild door roetaanslag.

**Oorzaken:** als gevolg van brand is het kozijn en de beglazing vervuild door roetaanslag en roetvet.

**Maatregelen:** het kozijn en de beglazing chemisch reinigen met een (zwak)alkalische reiniger. Afspoelen met water onder waterleidingdruk.

**Bijzonderheden:** reiniging niet alleen om esthetische redenen, maar ook ter voorkoming van verdere beschadigingen van het afwerk materiaal en vervuiling van schoon gebleven geveldelen.

Pas op met (sterk) alkalische middelen. Het water dient opgevangen te worden.
