## HERSTELLEN LEKKAGE BIJ DAKDOORVOER

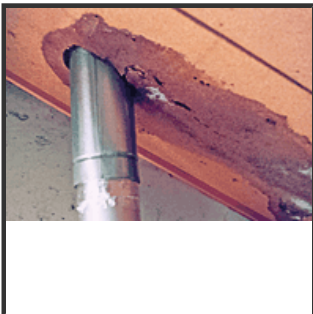
**Verschuiven:** bij de dakdoorvoer van de afvoerpijp van de centrale verwarming zijn in het dakbeschot vochtplekken, verkleuringen of zwellingen te zien.

**Oorzaken:** vochtplekken, verkleuringen of zwellingen zijn een gevolg van lekkage langs de doorvoer.

De lekkage is veroorzaakt door een slechte aansluiting van de dakdoorvoer op de dakpannen, door gescheurd en niet goed aangeklopt lood of door een kapotte of verschoven dakpan.

**Maatregelen:** vervangen van de bestaande loden dakdoorvoer door een kunststof dakdoorvoer met voorgevormd panelement. Tevens vervangen van een multiplex plaat aan de binnenzijde rondom de dakdoorvoer.

Verwijderen en herleggen van de dakpannen en eventueel vervangen van kapotte dakpannen.
