## VERVANGEN GEBREKKIGE VOEDINGSKABEL

### Omschrijving

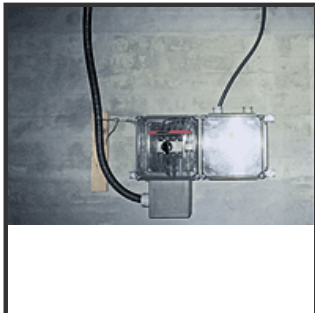
### Afbeeldingen

**Verschijsel:** de isolatie van de voedingskabel is uitgedroogd of uitgehard. Ook is de kabel onjuist bevestigd of kan de doorsnede van de voedingskabel te klein zijn voor de huidige stroom.

**Oorzaken:** de uitdroging of uitharding van de isolatie ontstaat door sterke veroudering. De bevestiging voldoet niet aan de huidige voorschriften. Door uitbreiding van de installatie kan de capaciteit van de voedingskabel te gering zijn.

**Maatregelen:** vervangen van de voedingskabel, inclusief opnieuw in bedrijf stellen van de installatie. De kosten zijn exclusief het aanpassen van tekeningen of groepenverklaringen.
