## VERVANGEN DEFECTE INBOUWWANDCONTACTDOOS

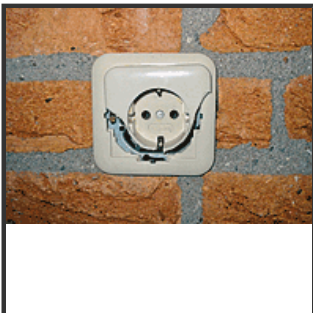
**Verschijnsel:** de wandcontactdoos vertoont verbrandingsverschijnselen of beschadigingen of de wandcontactdoos functioneert niet meer.

**Oorzaken:** de wandcontactdoos is oververhit door een slecht contact met interne aangesloten VD-draad of een slecht contact met de aangesloten steker. Door de hogere temperatuur wordt het verouderingsproces versneld. Tevens kan er sprake zijn van beschadiging doordat de steker scheef is verwijderd.

**Maatregelen:** vervangen van de wandcontactdoos met randaarde, inclusief opnieuw afstrippen en aansluiten van de VD-draad, hierbij wordt gebruik gemaakt van de bestaande inbouwdoos. De kosten zijn exclusief het aanpassen van tekeningen of groepenverklaring.
