## VERVANGEN GEBREKKIGE OPBOUW NOODVERLICHTINGSARMATUUR

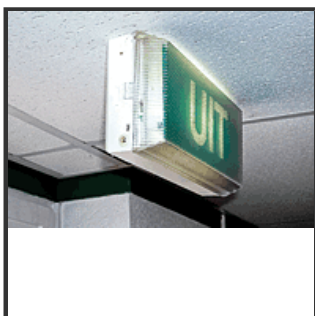
**Verschijnsel:** de noodverlichtingarmatuur vertoont beschadigingen, de kap sluit niet meer goed of de testknop is verdwenen of blijft hangen. Ook kan de bedrading verdroogd zijn met kans op kortsluiting, de lichtopbrengst van de opbouwarmatuur kan sterk zijn verminderd door vervuiling of door een verouderde lamp of het pictogram is niet meer conform de laatste NEN-norm.

**Oorzaken:** de opbouwarmatuur is vervuild of van buitenaf beschadigd. De armatuur functioneert niet meer door een defecte netbewaking, accu of lamp. Oververhitting kan ontstaan door veroudering en niet meer optimaal functioneren van bovengenoemde elektrische componenten en doordat de afgegeven warmte onvoldoende verdwijnt.

**Maatregelen:** noodverlichtingarmatuur vervangen, inclusief aansluiten en in bedrijf stellen. De kosten zijn gebaseerd op identieke vervanging bij het gebruik van een trap. Ze zijn exclusief het aanpassen van tekeningen, groepenverklaring en plafond.
