## HERSTELLEN CORROSIE GASLEIDING

### Omschrijving

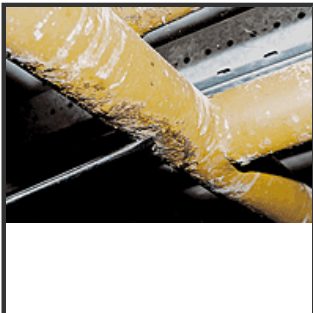
### Afbeeldingen

**Verschuiven:** de stalen gasleiding vertoont roestplekken. De roestvorming is in een vergevorderd stadium.

**Oorzaken:** de roestplekken ontstaan door lekkage of een vochtige omgeving.

**Maatregelen:** gedeeltelijk vervangen van de stalen gasleiding. De vervangingskosten zijn exclusief menien, gasvrij maken gasleiding, afpersen installatie en gasvrij maken (kruip)ruimte.
