## VERVANGEN GEBREKKIGE CLOSE-IN BOILER

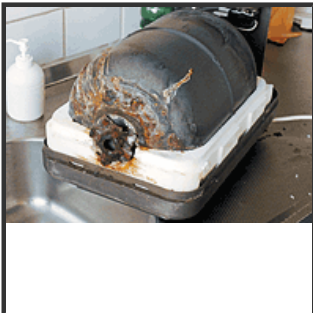
**Verschuiven:** de elektrische close-in boiler vertoont sporen van lekkage, veelal in combinatie met roestplekken en wat water onder de boiler. Ook kan de opwarmtijd van de boiler toenemen.

**Oorzaken:** slechte afdichting of verbinding in de close-in boiler. Het opwarmen van het water duurt langer door het verouderen van de boiler in combinatie met kalkafzetting.

**Maatregelen:** vervangen van de close-in boiler inclusief controleren op dichtheid en in bedrijf stellen. De kosten zijn gebaseerd op het hergebruik van bestaande aansluitingen.
