## VERHOGEN TE LAGE OPSTANDEN

### Omschrijving

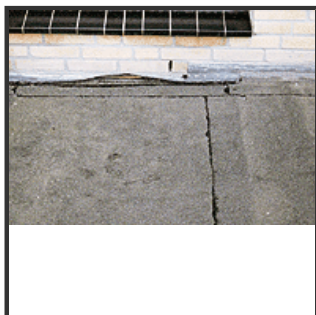
**Verschijnsel:** op plaatsen waar het dakvlak overgaat in een hogere gevel of eindigt in een dakrand, is de bovenkant van de opstaande rand (opstand) lager dan 120 mm.

**Maatregelen:** bij hogere gevel nieuwe loodstrook aanbrengen die tegen het binnenspouwblad wordt opgezet.

Dakrand verhogen met houten regels of multiplexstroken en aanbrengen van een verhoogde daktrim. Dakrand opnieuw afplakken met identiek dakbedekkingsmateriaal.
