## HERSTELLEN VOCHTPLEK BINNENZIJDE GEVEL, DOOR VOCHTBRUG

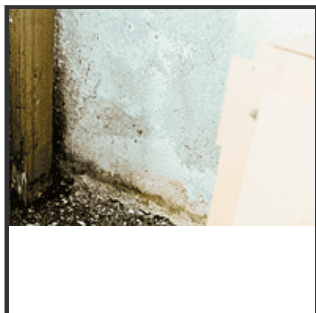
**Verschuiven:** plaatselijk zijn vochtplekken zichtbaar aan de binnenwand.

**Oorzaken:** de vochtplekken ontstaan bij spouwmuren doordat er vocht in het binnenblad dringt via vochtbruggen in de spouw.

Deze vochtbruggen bestaan uit achtergebleven specieresten in een onge vulde spouw of uit opeenhopingen van isolatiemateriaal bij nageïsoleerde spouwmuren.

**Maatregelen:** verwijderen van vochtbruggen door het ter plaatse openhakken van de gevel, daarna aanhelen van het metselwerk en impregneren van de gevel met siloxaan.
