## HERSTELLEN SCHEUR NABIJ HOEK VAN WAND EN PLAFOND

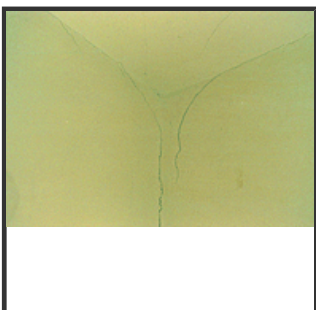
**Versrijnsel:** in of nabij de hoek waar twee wanden aansluiten of waar de wand op het plafond aansluit lopen enkele scheuren.

**Oorzaken:** in de hoek sluiten een dragende en een niet-dragende binnenwand en het plafond op elkaar aan. De dragende binnenwand is meestal de binnenzijde van de gevel. Deze hoekaansluiting is niet flexibel.

De niet-dragende binnenwand bestaat uit lichte bouwstenen, de dragende wand uit metselklinkers en het plafond uit beton. Deze materialen krimpen en zetten op verschillende wijze uit.

Door de combinatie van de vaste aansluitingen en de verschillende materialen ontstaan scheuren.

**Maatregelen:** herstellen scheur omvat het uitkrabben van de scheur en vullen met acrylaatkit. Onderhoudsschilderwerk van wand en plafond.

**Bijzonderheden:** het is raadzaam om voor het herstellen te meten in hoeverre de binnenwand uitgewerkt is. Scheurvorming kan worden versterkt door verhoogde trillingen als gevolg van intensief, zwaar verkeer nabij het gebouw.
