## HERSTRATEN PLAATSELIJK VERZAKTE BETONTEGELS

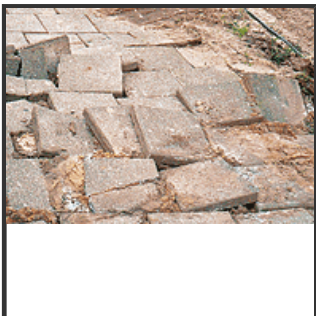
**Verschuiven:** in de bestrating van betontegels zijn plaatselijk enkele betontegels verzakt of sluiten de betontegels door openstaande voegen onvoldoende op elkaar aan. Tevens kunnen er betontegels gebroken of beschadigd zijn.

**Oorzaken:** ondergrond is verzakt, samengedrukt of weggespoeld. Tegels zijn beschadigd door belasting van zwaar verkeer.

**Maatregelen:** herstraten met uitgekomen betontegels, beschadigde tegels vervangen, inclusief ondergrond op hoogte brengen en stabiliseren.
